観光施設メディアラボ

公益社団法人国際観光施設協会編

株式会社 日本設計
理事 プロジェクト管理部
崎山 茂氏

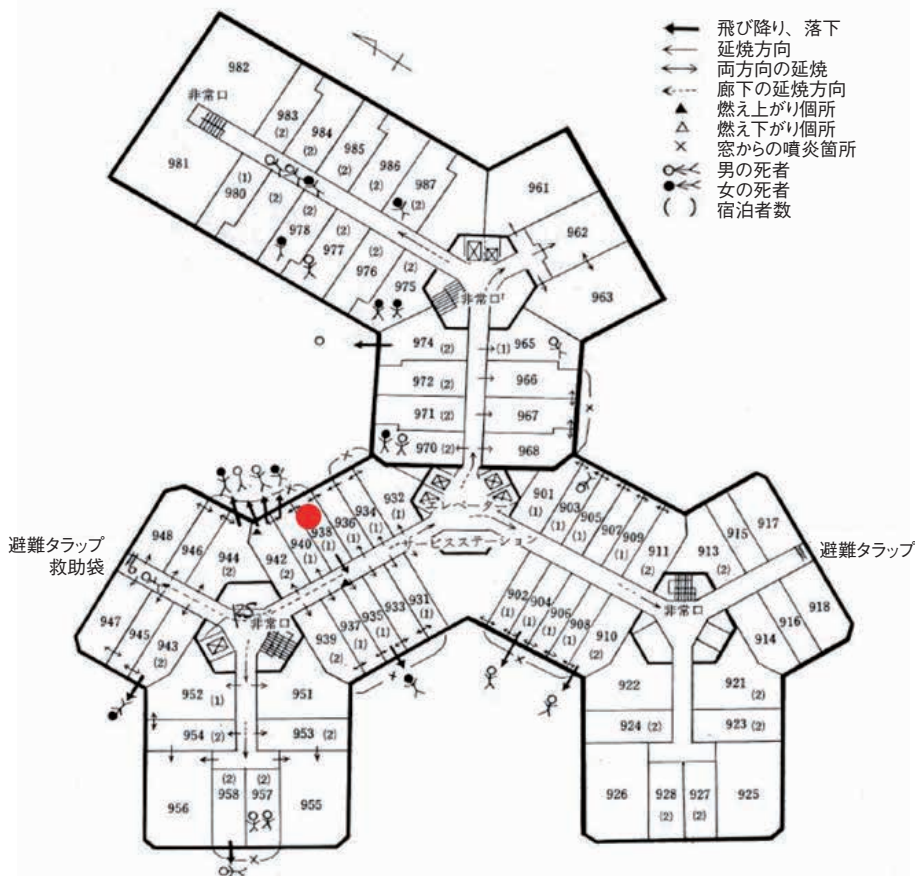
ホテルニュージャパン 火災時の9階平面図
東京大学大学院工学系研究科 建築学専攻 建築材料研究室HPより転載

客室の内装やリネン類には可燃材が多く使われ、絨毯・カーテン・シーツ・毛布類は燃えたときに可燃性有毒ガスを発生させました。間仕切りの一部や客室扉は木製で、延焼が広がった経路を見ると本来防火性能を持つべき客室と廊下間の扉、客室同士の間の壁が次々と焼落ちた様子が見て取れます。

直角ではなく120度に曲がるY字型の廊下を組み合わせた平面計画で方向感覚が麻痺しやすく、特に初めての宿泊客にとって困難が生じたと言われて

います。非常口誘導灯はあったものの多くの人が火災発生を知ったときには既に煙が充満し、停電で真っ暗だったため非常口を確認できなかったようです。行き止まり廊下が多い平面計画もこれを助長したに違いありません。
