観光施設メディアラボ

ホテルの安全安心 施設の健康管理(配管の動脈硬化対策)

設備インフラの問題点

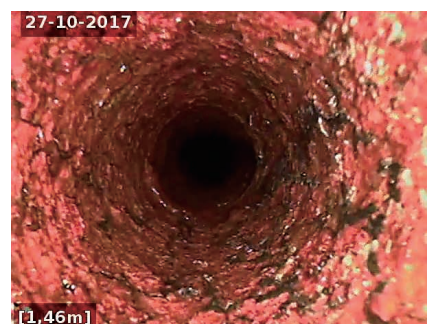
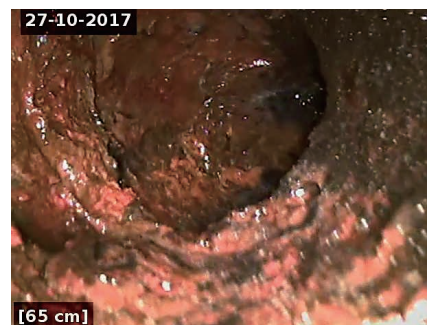
ファイバースコープで配管内部を調査

温泉管などの保温材が欠損して熱を逃がしているケースも実に多い。対応するためには現状把握が重要で、図面や現状を知る人から聞き出して経路を確認し、場合によっては配管を切断する、ファイバースコープで内部を撮影するなどして調べる必要がある。
