# 観光施設メディアラボ

# 第8回 ホテルの安心・安全 耐震補強工法の事例紹介

## オイルダンパーブレースによる制震補強で30%の工事費削減を実現

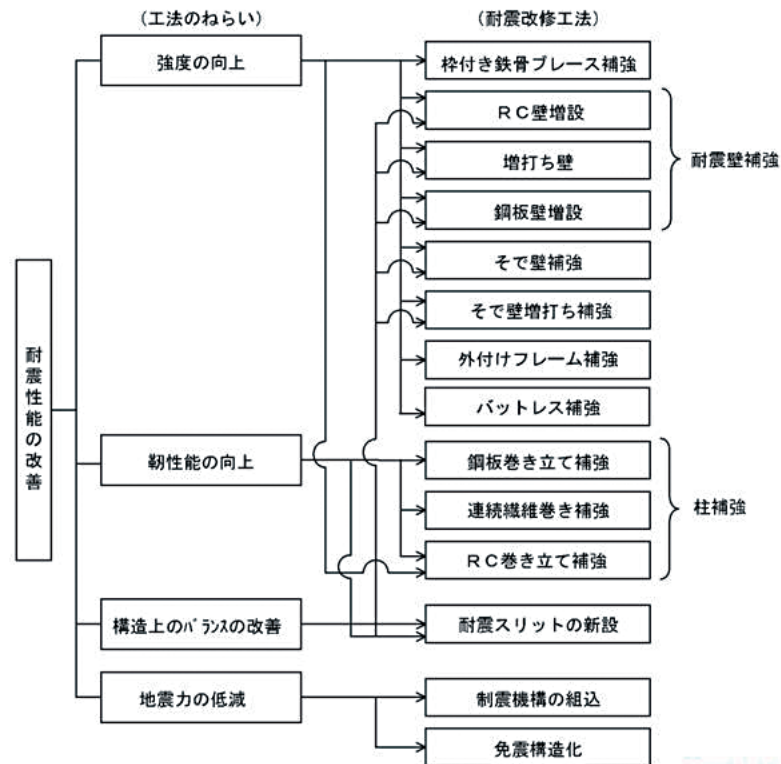
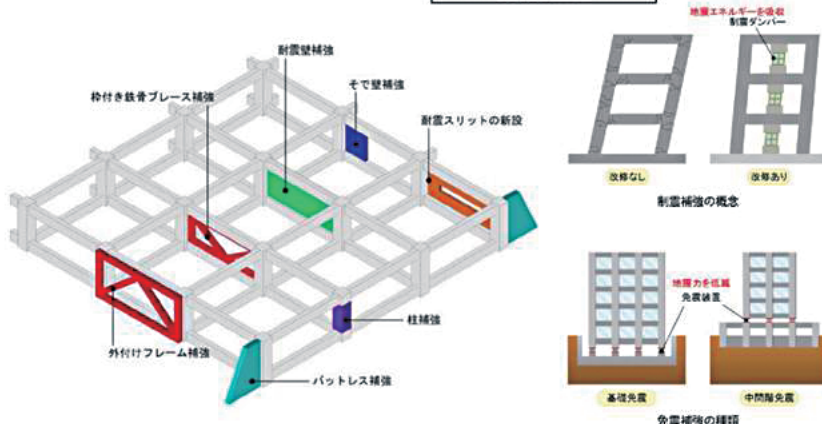
図1 耐震改修工法の分類  
※国土交通省「マンション耐震化マニュアル」より抜粋

耐震補強工法は大きく分類すると図1のようになります。建物性状や敷地の形状により、さまざまな補強方法があります。機能と費用のバランスを考慮しながらさまざまな工法を検討します。

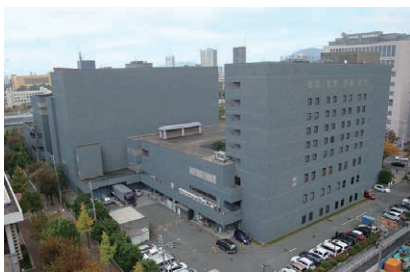
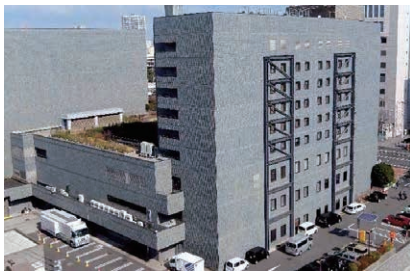
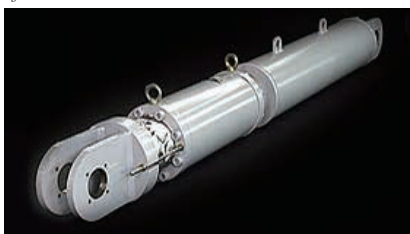
ホテルアルモニーサンク

ホテルアルモニーサンク（旧九州厚生年金会館）は、2008年に耐震補強を実施しました。オイルダンパーブレースによる制震補強とすることで、補強箇所数を減らし、在来工法に比べて30%の工事費削減を実現しました。また外付け補強にすることで、工事期間中の平常通りの営業継続を実現しました。

あと施工アンカーの施工においてはサイレント工法を採用し、工事中の振動と騒音に配慮しました。

Oil Damper

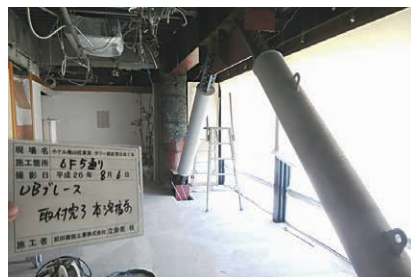
補強材は、一箇所あたりの耐力が在来工法よりも大きい、アンボンドブレースによる耐震補強を行なう設計としました。補強工事においては、ホテルの平常通りの営業継続が可能な計画とし、工事を行ないました。

施工状況（内装を一部撤去後ブレース設置）

補強設計は、庭園からの景観に配慮し、建物の外観は変更しない計画としました。室内側での補強においては、各階の室内からの庭園の眺望と宴会場機能を損なわない位置に補強部材を設ける計画としました。

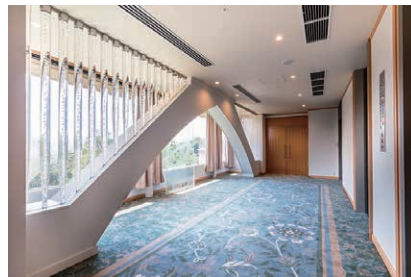
ホテル椿山荘東京 タワー棟

After

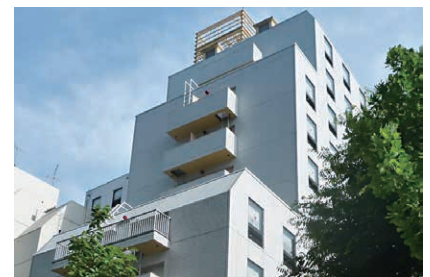
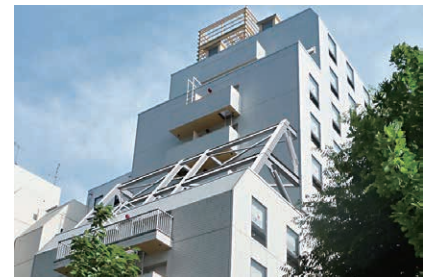
ダイヤモンドホテル

補強計画は、ホテル客室への影響を最小限にするために外側での補強を計画。外壁がプレキャストコンクリートであったことから、外付けのブレース補強とはせず、バットレスを設ける補強としました。
